## **Concerne : Rapport de visite du 26/08/2025 – Chaussée de Mons, 473 à 7100 Haine Saint-Paul**

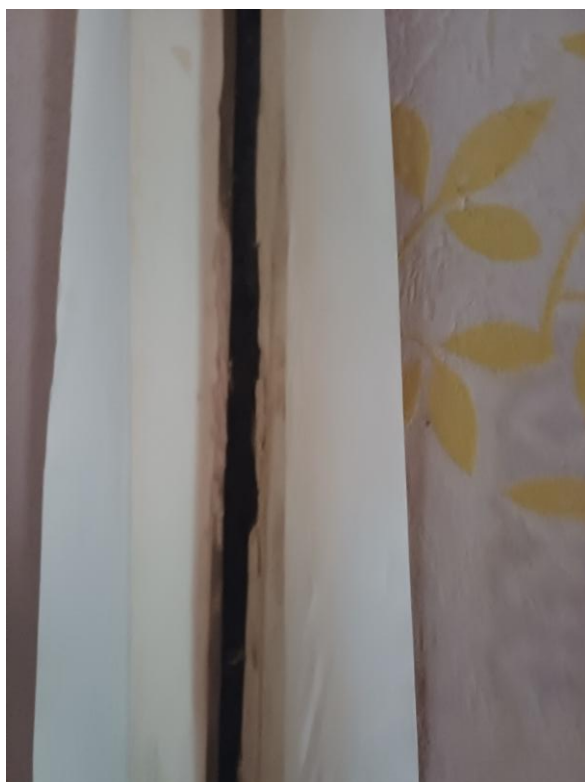
**Photo 1 : fissure entre 2 murs perpendiculaires entre chambre 1 et façade arrière**

Pour la fissure dans la chambre (photo N°1), et ce, en plus des causes évoquées ci-dessus, nous sommes dans la zone de jonction des deux toitures. Il y a donc une concentration plus importante de charge à ce niveau, raison pour laquelle la fissure est plus importante.

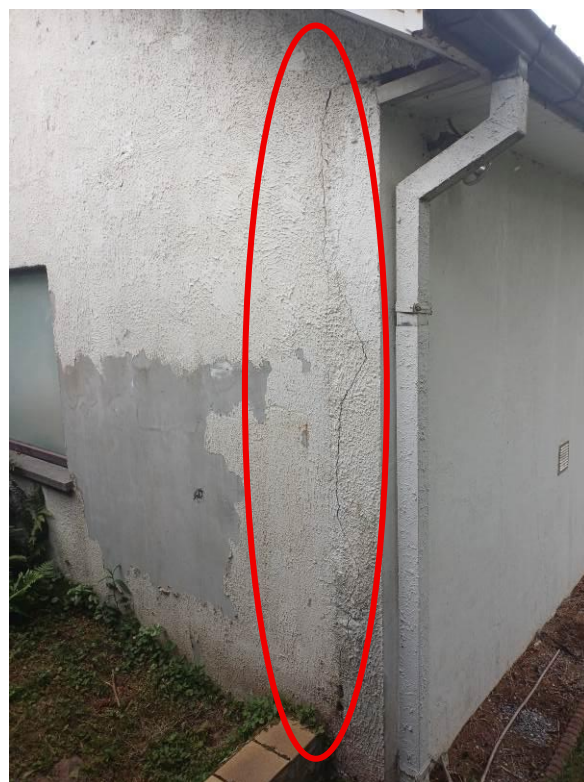
**Photo 2 : fissure entre pignon droit et façade arrière**

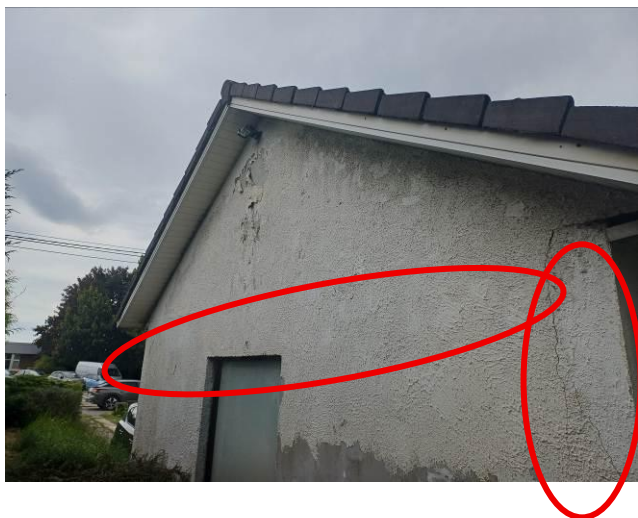
**Photo 3 : fissure pignon droit**

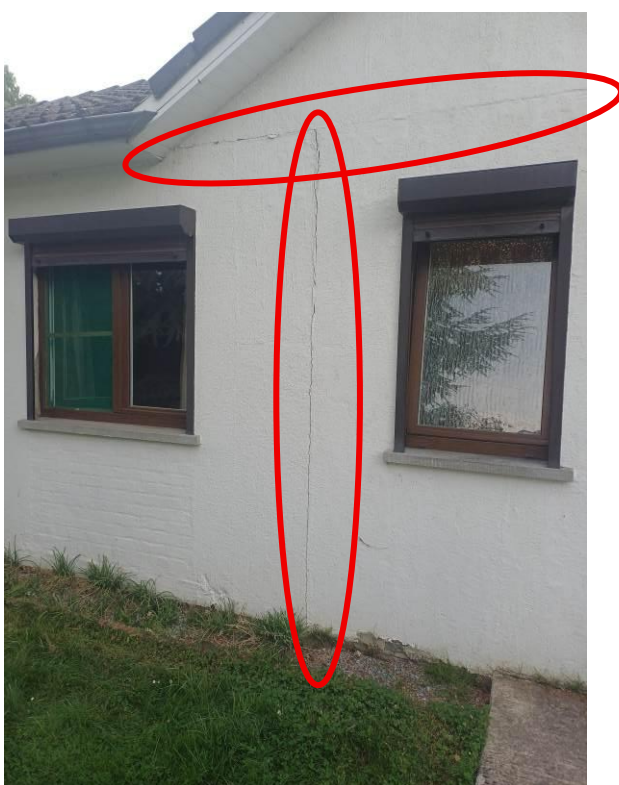
**Photo 4 : fissure façade arrière**

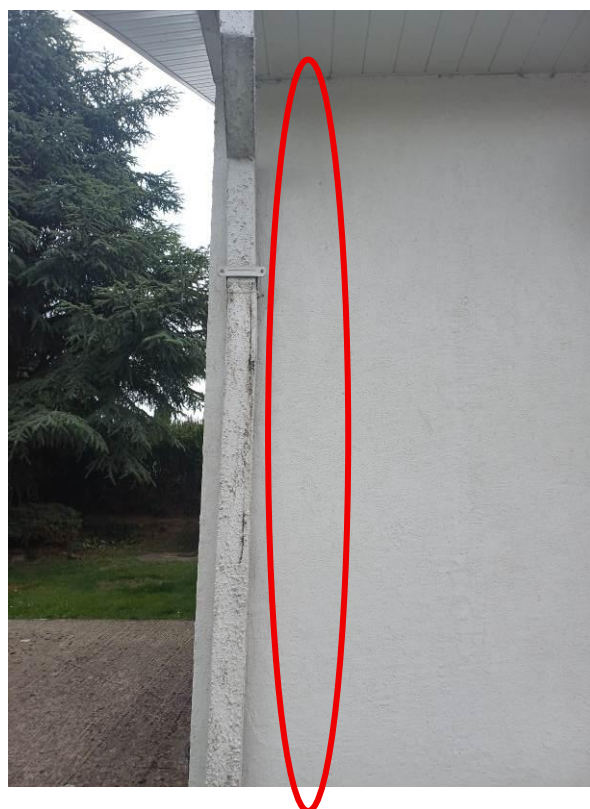
**Photo 5 : fissure entre façade gauche et façade arrière**

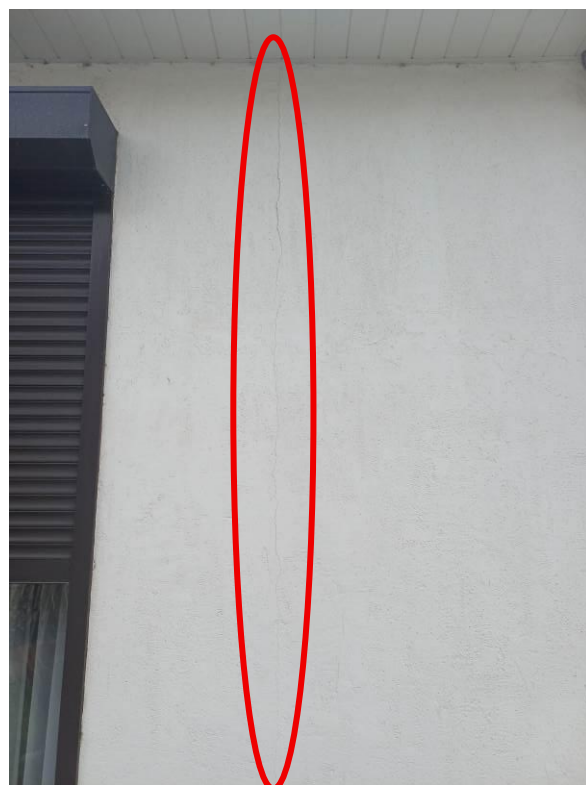
**Photo 6 : fissure façade gauche**

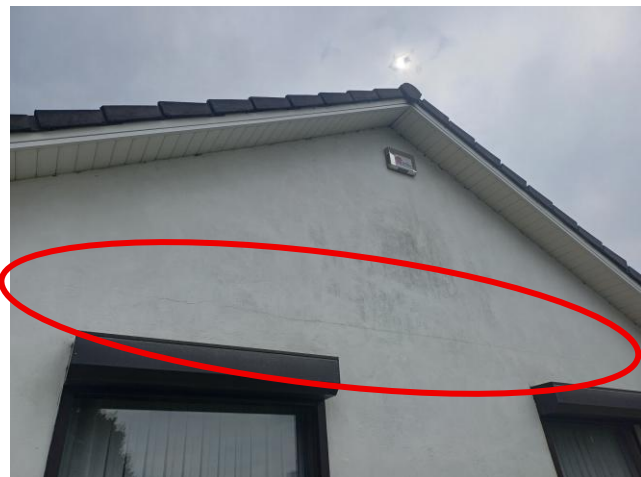
**Photo 7 : fissure pignon avant**

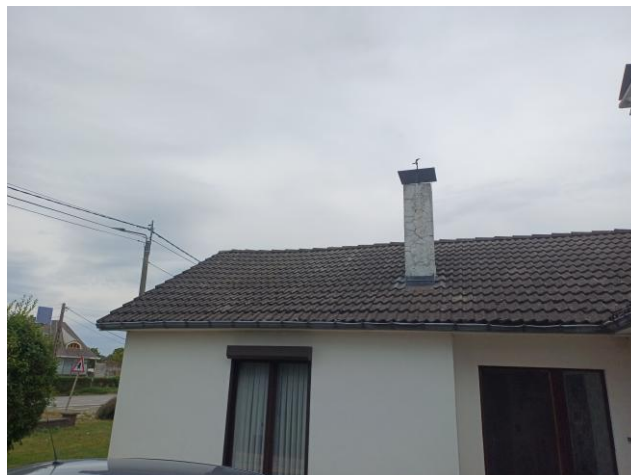
**Photo 8 : façade droite**

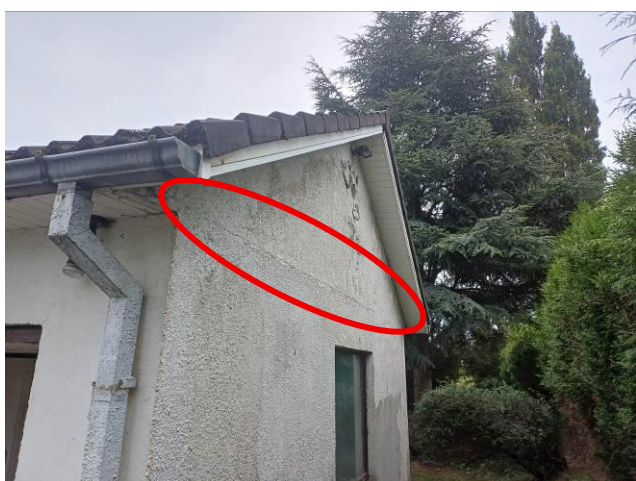
**Photo 9 : fissure pignon droit**

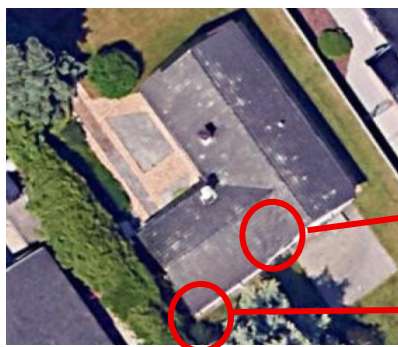
Fissure entre la chambre/salle de bain et façade arrière

Fissure entre façade droite et façade arrière

**Pour les deux fissures plus importantes**, voir photo ci-dessous, voici ce que nous conseillons de réaliser pour renforcer la zone :
